03.12.2010
3N101039

Gebäudeschadstoffuntersuchungen

Gutachterliche Stellungnahme
Dr. Schmeisser Stift,
69412 Eberbach

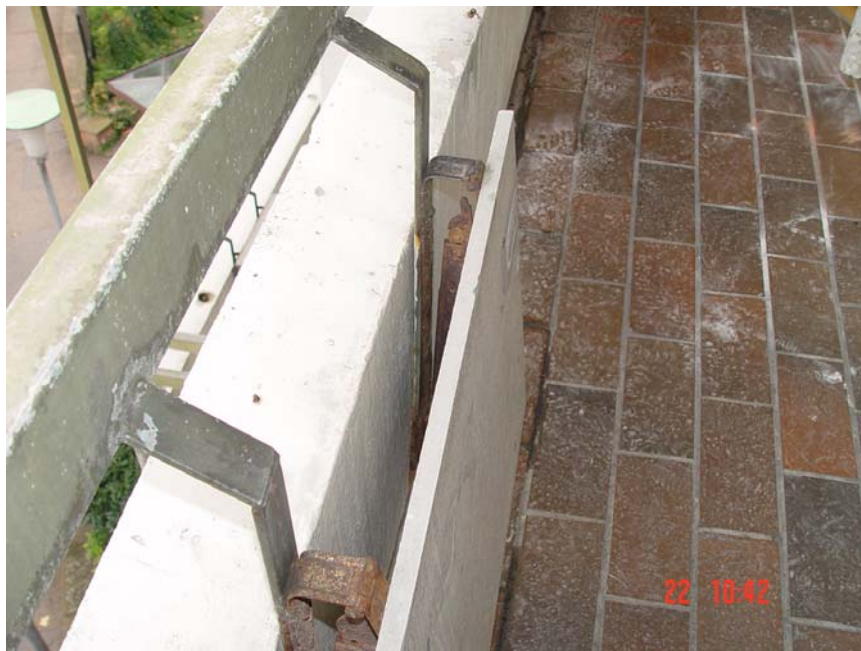
Abbildung 2 Balkontisch AZ

- Kabelabdeckungen der Technikräume in sämtlichen Stockerwerken in BA 1 bestehen aus Asbestzement (Tabelle 2)
- Balkontische in BA 1 bestehen aus Asbestzement (beprobungslos).

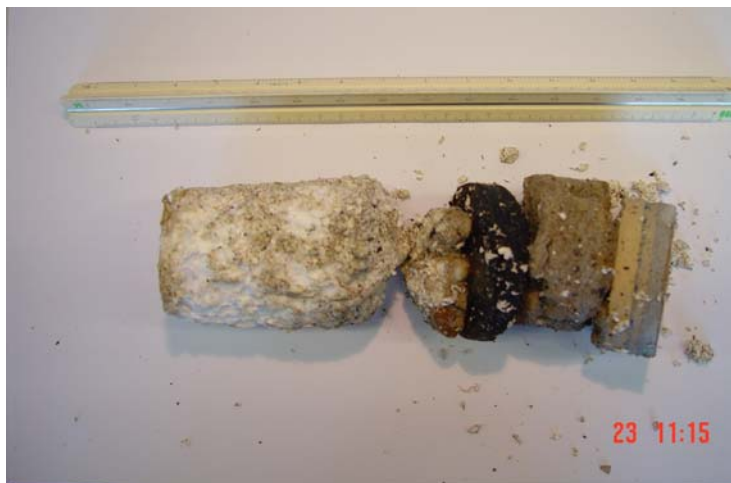
Lageskizze

Gebäude :	Dr. Schmeisser Stift	Bauteil :	BA 1
Nutzung :	Wohn/Sozial	Material :	Beton/Dämmung
Datum :	20. Oktober 2010	Farbe :	Grau
Probenbezeichnung :	BK 1	Geruch :	ohne
Entnahmegesetz :	Kernbohrgerät	Entnahmetiefe :	ca. 10 bis 40 cm
Probencharakter :	Kern	Entnahmemenge :	1 bis 2 kg

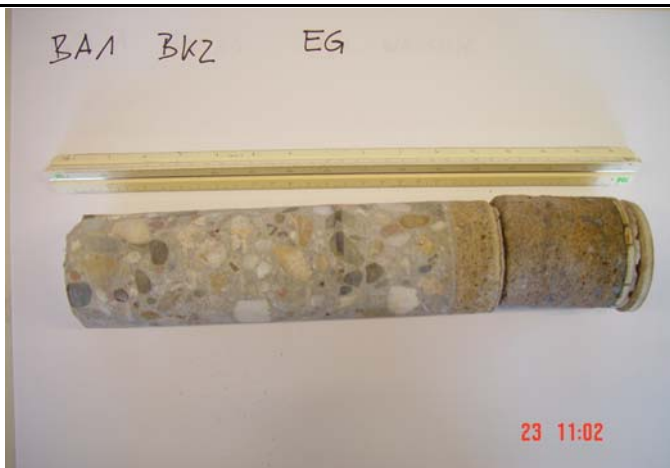
Lageskizze

Gebäude :	Dr. Schmeisser Stift	Bauteil :	BA 1
Nutzung :	Wohn/Sozial	Material :	Beton/Mauerwerk
Datum :	20. Oktober 2010	Farbe :	Grau
Probenbezeichnung :	BK 2	Geruch :	ohne
Entnahmegesetz :	Kernbohrgerät	Entnahmetiefe :	ca. 10 bis 40 cm
Probencharakter :	Kern	Entnahmemenge :	1 bis 2 kg

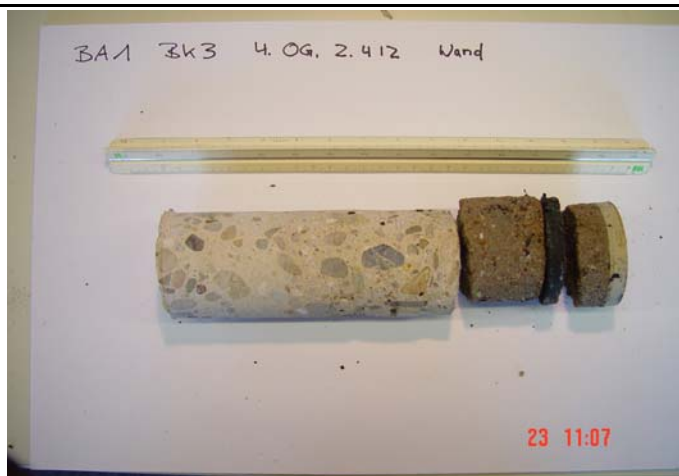
Lageskizze

Gebäude :	Dr. Schmeisser Stift	Bauteil :	BA 1
Nutzung :	Wohn/Sozial	Material :	Beton/Mauerwerk
Datum :	20. Oktober 2010	Farbe :	Grau
Probenbezeichnung :	BK 3	Geruch :	ohne
Entnahmegesetz :	Kernbohrgerät	Entnahmetiefe :	ca. 10 bis 40 cm
Probencharakter :	Kern	Entnahmemenge :	1 bis 2 kg

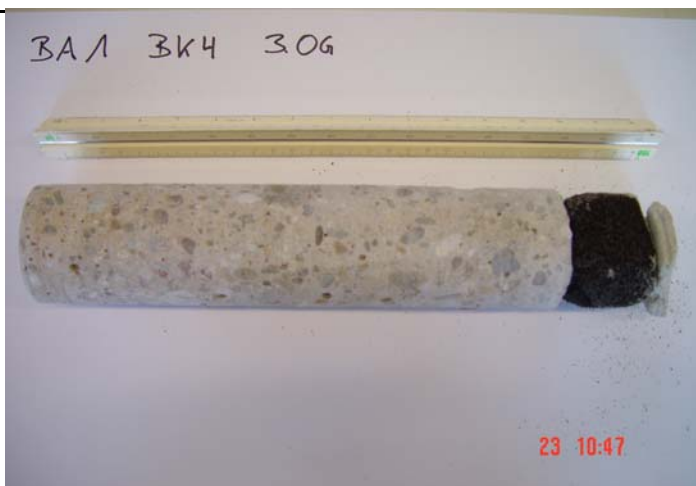
Lageskizze

Die Analyse einer Feuchtigkeitssperre im Bohrkern BK ergab keine erhöhten Schadstoffgehalte, ebenso wie der Kleber der Isoliermasse in auf der Oberfläche des Bohrkerns 4 (BK 4).

Gebäude :	Dr. Schmeisser Stift	Bauteil :	BA 1
Nutzung :	Wohn/Sozial	Material :	Beton/Mauerwerk
Datum :	20. Oktober 2010	Farbe :	Grau
Probenbezeichnung :	BK 4	Geruch :	ohne
Entnahmegesetz :	Kernbohrgerät	Entnahmetiefe :	ca. 10 bis 40 cm
Probencharakter :	Kern	Entnahmemenge :	1 bis 2 kg

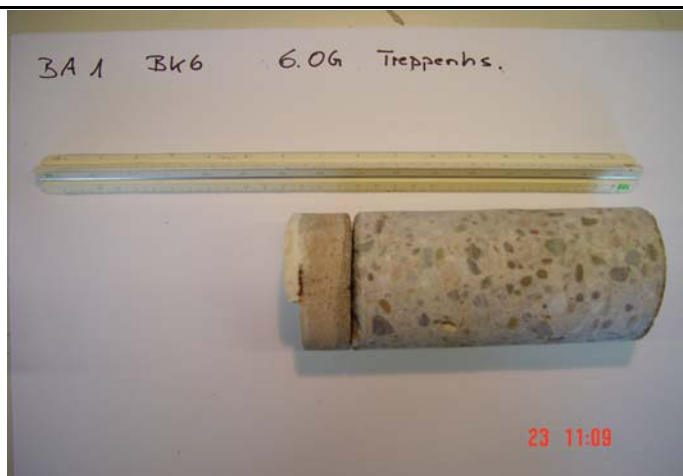
Lageskizze

Gebäude :	Dr. Schmeisser Stift	Bauteil :	BA 1
Nutzung :	Wohn/Sozial	Material :	Beton/Mauerwerk
Datum :	20. Oktober 2010	Farbe :	Grau
Probenbezeichnung :	BK 6	Geruch :	ohne
Entnahmegesetz :	Kernbohrgerät	Entnahmetiefe :	ca. 10 bis 40 cm
Probencharakter :	Kern	Entnahmemenge :	1 bis 2 kg

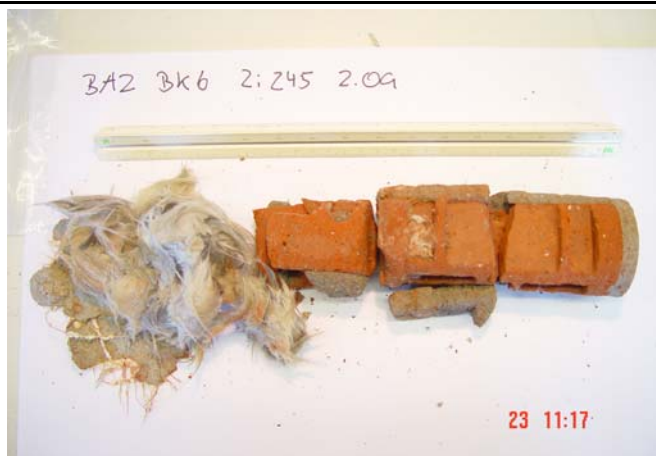
Lageskizze

Gebäude :	Dr. Schmeisser Stift	Bauteil :	BA 2
Nutzung :	Wohn/Sozial	Material :	Mauerwerk/Dämmung
Datum :	20. Oktober 2010	Farbe :	Grau
Probenbezeichnung :	BK 6a	Geruch :	ohne
Entnahmegesetz :	Kernbohrgerät	Entnahmetiefe :	ca. 10 bis 40 cm
Probencharakter :	Kern	Entnahmemenge :	1 bis 2 kg

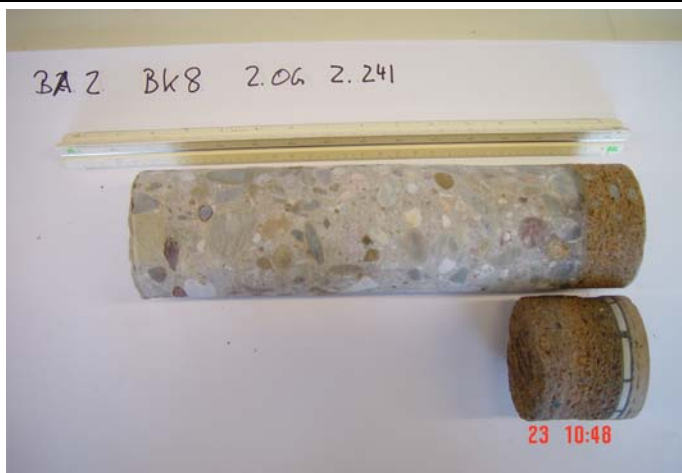
Lageskizze

Gebäude :	Dr. Schmeisser Stift	Bauteil :	BA 2
Nutzung :	Wohn/Sozial	Material :	Beton/Mauerwerk
Datum :	20. Oktober 2010	Farbe :	Grau
Probenbezeichnung :	BK 8	Geruch :	ohne
Entnahmegesetz :	Kernbohrgerät	Entnahmetiefe :	ca. 10 bis 40 cm
Probencharakter :	Kern	Entnahmemenge :	1 bis 2 kg

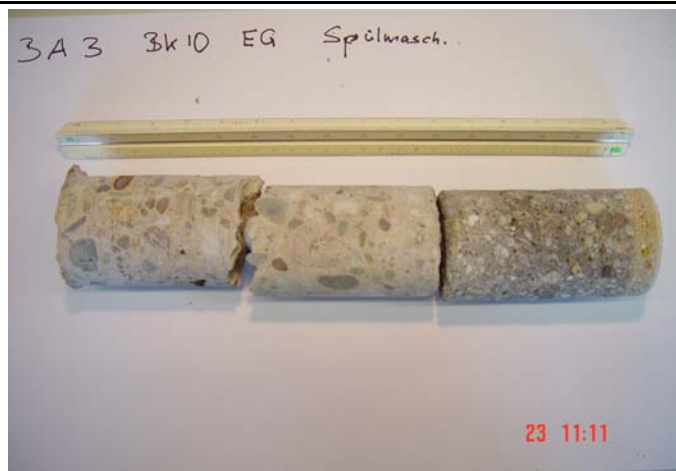
Lageskizze

Gebäude :	Dr. Schmeisser Stift	Bauteil :	BA 3
Nutzung :	Wohn/Sozial	Material :	Beton/Mauerwerk
Datum :	20. Oktober 2010	Farbe :	Grau
Probenbezeichnung :	BK 10	Geruch :	ohne
Entnahmegesetz :	Kernbohrgerät	Entnahmetiefe :	ca. 10 bis 40 cm
Probencharakter :	Kern	Entnahmemenge :	1 bis 2 kg

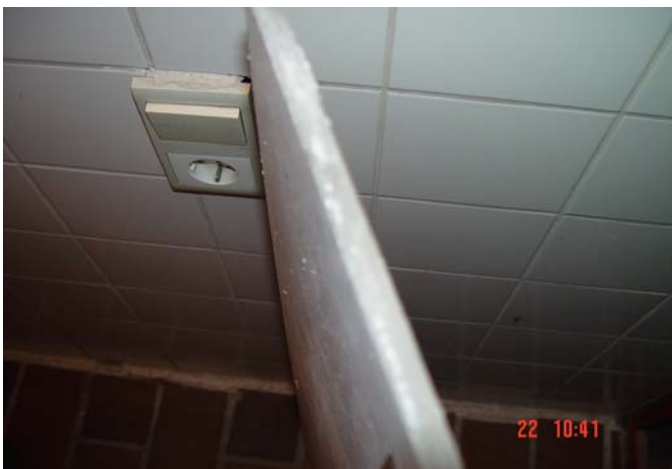
Lageskizze

Gebäude :	Dr. Schmeisser Stift	Bauteil :	BA 1
Nutzung :	Wohn/Sozial	Material :	Eternit (?)
Datum :	22. Oktober 2010	Farbe :	Grau
Probenbezeichnung :	Abdeckung Technikraum 2.OG	Geruch :	ohne
Entnahmegesetz :	Hammer	Entnahmetiefe :	ca. 2 cm
Probencharakter :	stückig	Entnahmemenge :	ca. 50 g

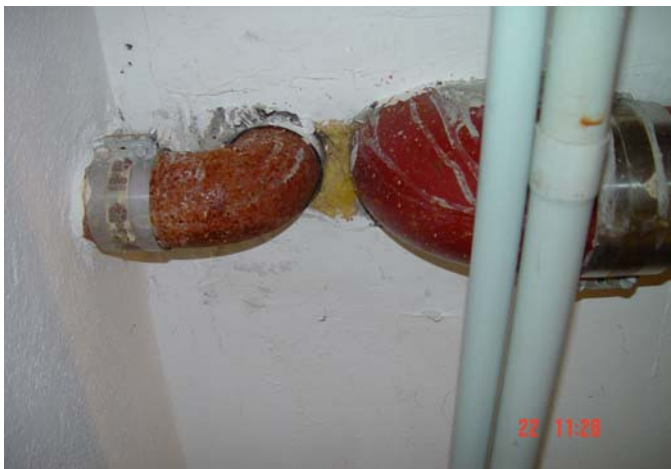
Lageskizze

Gebäude :	Dr. Schmeisser Stift	Bauteil :	BA 1
Nutzung :	Wohn/Sozial	Material :	Putz (?)
Datum :	22. Oktober 2010	Farbe :	Grau
Probenbezeichnung :	Deckendurchführung UG	Geruch :	ohne
Entnahmegesetz :	Hammer	Entnahmetiefe :	ca. 1 cm
Probencharakter :	stückig	Entnahmemenge :	ca. 50 g

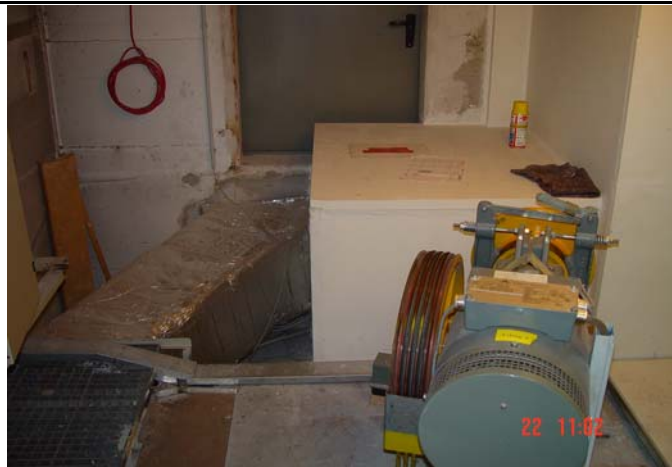
Lageskizze

Gebäude :	Dr. Schmeisser Stift	Bauteil :	BA 1
Nutzung :	Wohn/Sozial	Material :	Eternit (?)
Datum :	22. Oktober 2010	Farbe :	Grau
Probenbezeichnung :	Abdeckung Aufzugraum DG	Geruch :	ohne
Entnahmegesetz :	Hammer	Entnahmetiefe :	ca. 1 cm
Probencharakter :	stückig	Entnahmemenge :	ca. 50 g

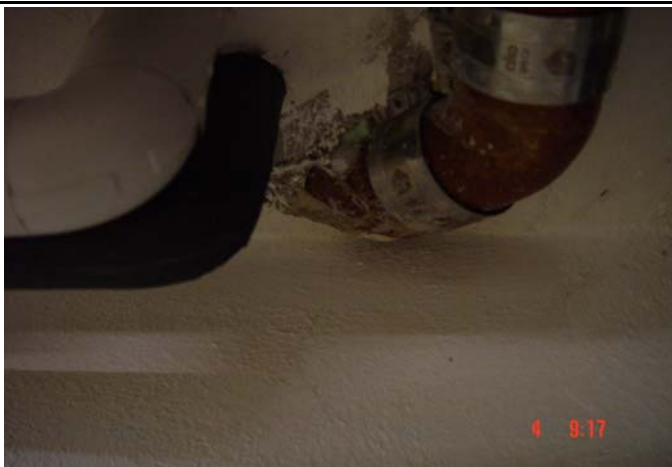
Lageskizze

Gebäude :	Dr. Schmeisser Stift	Bauteil :	BA 2
Nutzung :	Wohn/Sozial	Material :	Putz
Datum :	4. November 2010	Farbe :	Grau
Probenbezeichnung :	Gang UG Durchführung 2	Geruch :	ohne
Entnahmegesetz :	Hammer/Messer	Entnahmetiefe :	ca. 1 cm
Probencharakter :	stückig	Entnahmemenge :	ca. 50 g

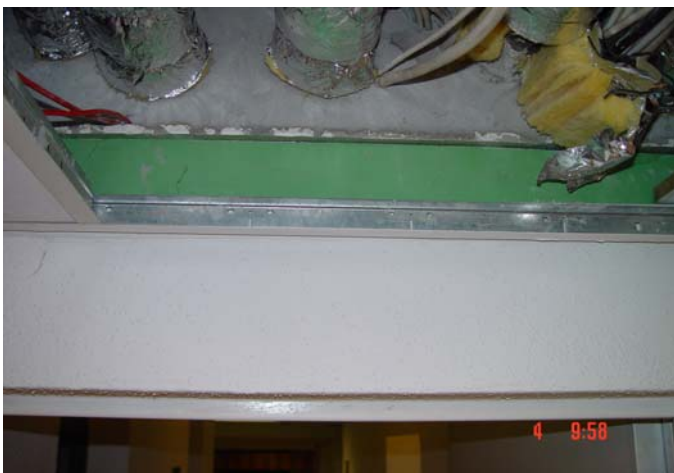
Lageskizze

Gebäude :	Dr. Schmeisser Stift	Bauteil :	BA 2
Nutzung :	Wohn/Sozial	Material :	Putz
Datum :	4. November 2010	Farbe :	Grau
Probenbezeichnung :	Gang UG Durchführung Zwischendecke	Geruch :	ohne
Entnahmegesetz :	Hammer/Messer	Entnahmetiefe :	ca. 1 cm
Probencharakter :	stückig	Entnahmemenge :	ca. 50 g

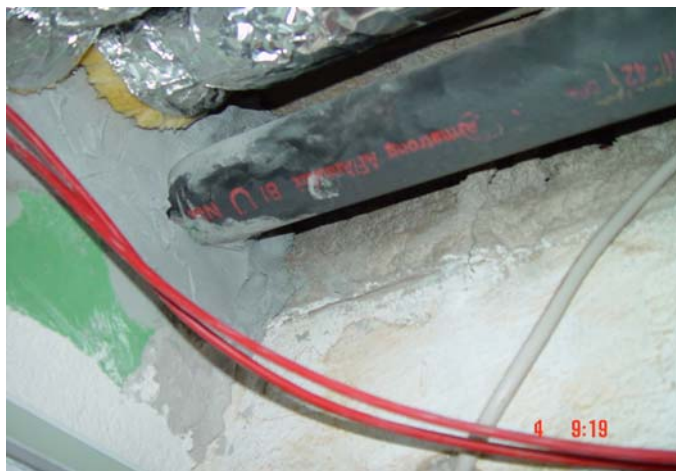
Lageskizze

Gebäude :	Dr. Schmeisser Stift	Bauteil :	BA 2
Nutzung :	Wohn/Sozial	Material :	Putz
Datum :	4. November 2010	Farbe :	Grau
Probenbezeichnung :	Gang Decke UG	Geruch :	ohne
Entnahmegesetz :	Hammer/Messer	Entnahmetiefe :	ca. 1 cm
Probencharakter :	stückig	Entnahmemenge :	ca. 50 g

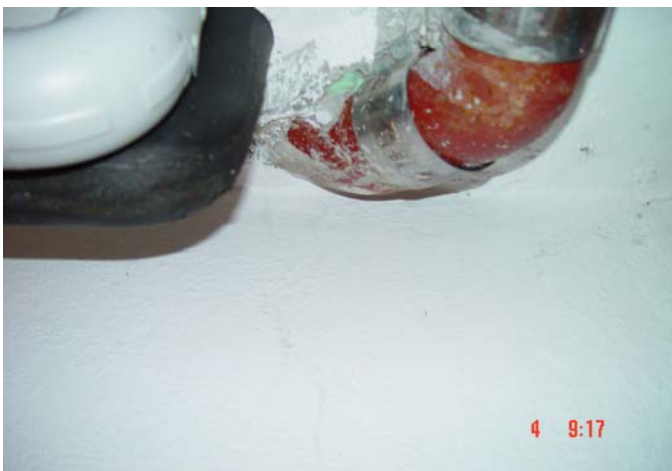
Lageskizze

Gebäude :	Dr. Schmeisser Stift	Bauteil :	BA 2
Nutzung :	Wohn/Sozial	Material :	Putz
Datum :	4. November 2010	Farbe :	Grau
Probenbezeichnung :	Deckendurchführung UG1	Geruch :	ohne
Entnahmegesetz :	Hammer/Messer	Entnahmetiefe :	ca. 1 cm
Probencharakter :	stückig	Entnahmemenge :	ca. 50 g

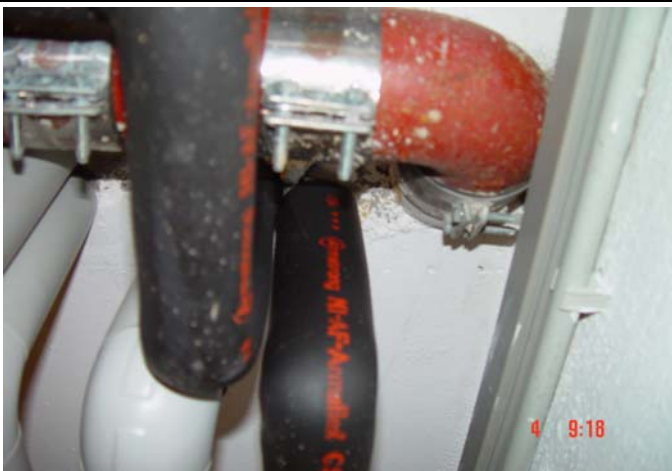
Lageskizze

Gebäude :	Dr. Schmeisser Stift	Bauteil :	BA 2
Nutzung :	Wohn/Sozial	Material :	Putz
Datum :	4. November 2010	Farbe :	Grau
Probenbezeichnung :	Deckendurchführung UG2	Geruch :	ohne
Entnahmegesetz :	Hammer/Messer	Entnahmetiefe :	ca. 1 cm
Probencharakter :	stückig	Entnahmemenge :	ca. 50 g

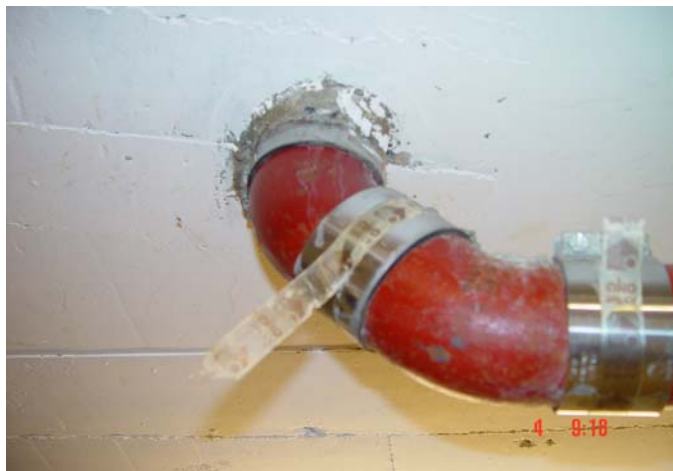
Lageskizze

Gebäude :	Dr. Schmeisser Stift	Bauteil :	BA 2
Nutzung :	Wohn/Sozial	Material :	Putz
Datum :	4. November 2010	Farbe :	Grau
Probenbezeichnung :	Deckendurchführung UG4	Geruch :	ohne
Entnahmegesetz :	Hammer/Messer	Entnahmetiefe :	ca. 1 cm
Probencharakter :	stückig	Entnahmemenge :	ca. 50 g

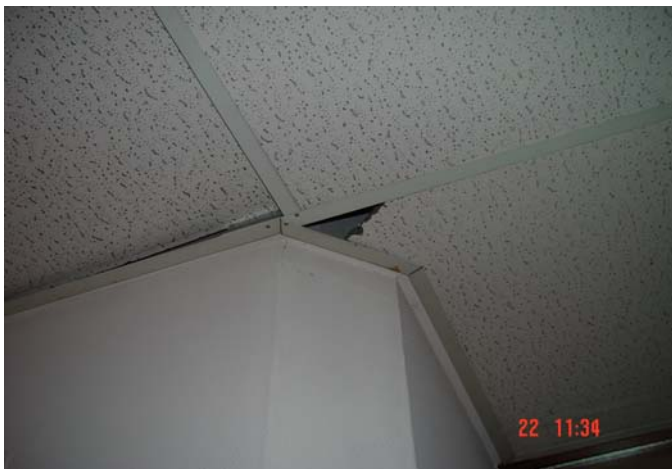
Lageskizze

Gebäude :	Dr. Schmeisser Stift	Bauteil :	BA 2
Nutzung :	Wohn/Sozial	Material :	Deckenabhängung
Datum :	22. Oktober 2010	Farbe :	grau
Probenbezeichnung :	Deckenabhängung EG	Geruch :	ohne
Entnahmegesetz :	Messer	Entnahmetiefe :	
Probencharakter :	faserig	Entnahmemenge :	20 g

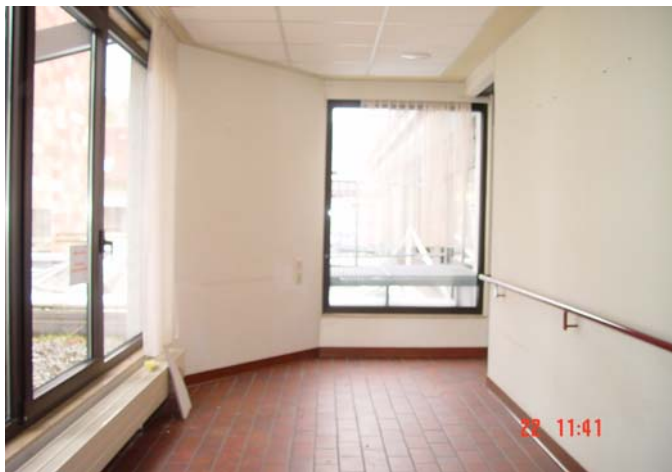
Lageskizze

Gebäude :	Dr. Schmeisser Stift	Bauteil :	BA 3
Nutzung :	Wohn/Sozial	Material :	Deckenabhängung
Datum :	22. Oktober 2010	Farbe :	grau
Probenbezeichnung :	Gang 1.OG Deckenabhängung	Geruch :	ohne
Entnahmegesetz :	Messer	Entnahmetiefe :	
Probencharakter :	faserig	Entnahmemenge :	20 g

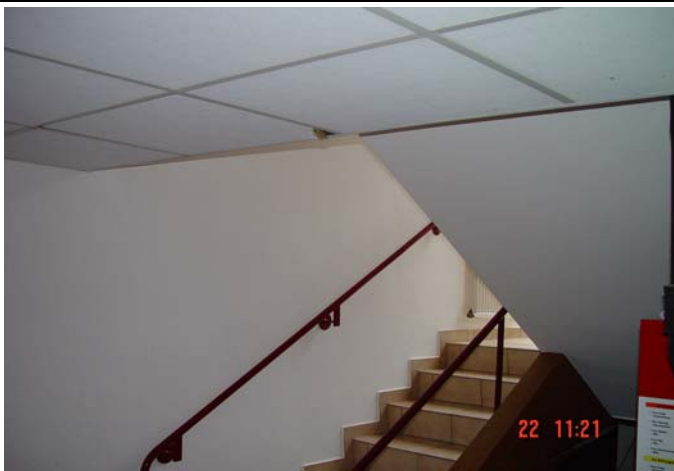
Lageskizze

Gebäude :	Dr. Schmeisser Stift	Bauteil :	BA 2
Nutzung :	Wohn/Sozial	Material :	Deckenabhängung
Datum :	22. Oktober 2010	Farbe :	grau
Probenbezeichnung :	Decke UG	Geruch :	ohne
Entnahmegesetz :	Messer	Entnahmetiefe :	
Probencharakter :	faserig	Entnahmemenge :	20 g

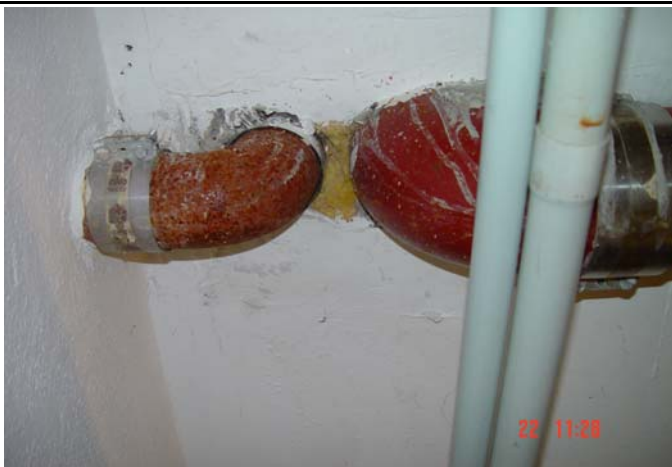
Lageskizze

Gebäude :	Dr. Schmeisser Stift	Bauteil :	BA 2
Nutzung :	Wohn/Sozial	Material :	Deckenabhängung
Datum :	22. Oktober 2010	Farbe :	gelb
Probenbezeichnung :	Deckendurchführung 2 UG	Geruch :	ohne
Entnahmegesetz :	Messer	Entnahmetiefe :	
Probencharakter :	faserig	Entnahmemenge :	20 g

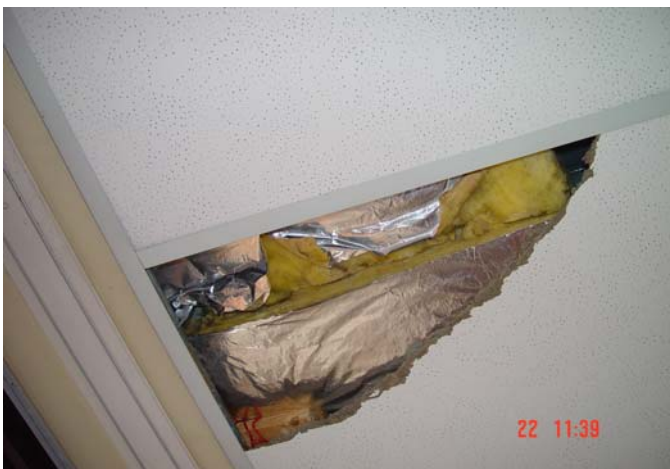
Lageskizze

Gebäude :	Dr. Schmeisser Stift	Bauteil :	BA 1
Nutzung :	Wohn/Sozial	Material :	Deckenabhängung
Datum :	22. Oktober 2010	Farbe :	grau
Probenbezeichnung :	Gang 1.OG Deckenabhängung 1	Geruch :	ohne
Entnahmegesetz :	Messer	Entnahmetiefe :	
Probencharakter :	faserig	Entnahmemenge :	20 g

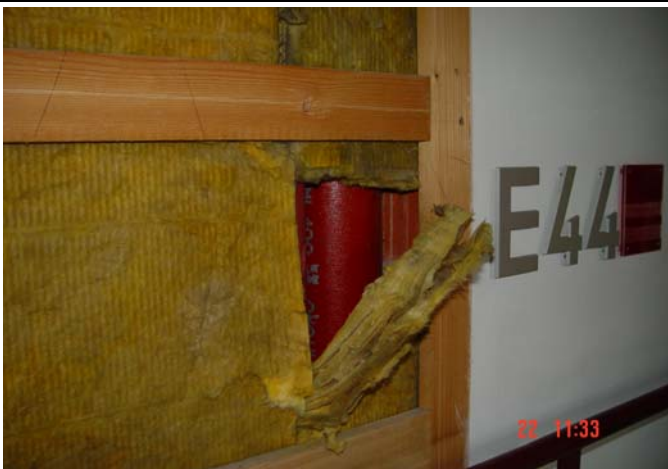
Lageskizze

Gebäude :	Dr. Schmeisser Stift	Bauteil :	BA 2
Nutzung :	Wohn/Sozial	Material :	Deckenabhängung
Datum :	22. Oktober 2010	Farbe :	gelb
Probenbezeichnung :	Leitungsschacht EG	Geruch :	ohne
Entnahmegesetz :	Messer	Entnahmetiefe :	
Probencharakter :	faserig	Entnahmemenge :	20 g

Untersuchungsumfang: KI

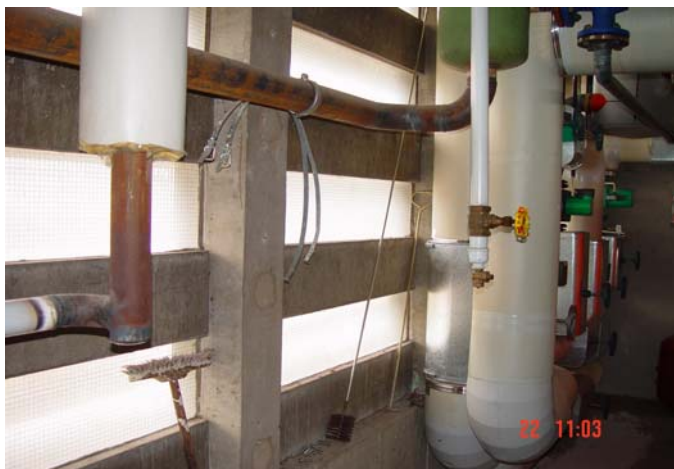
Lageskizze

Gebäude :	Dr. Schmeisser Stift	Bauteil :	BA 1
Nutzung :	Wohn/Sozial	Material :	Deckenabhängung
Datum :	22. Oktober 2010	Farbe :	grau
Probenbezeichnung :	Heizungsraum DG	Geruch :	ohne
Entnahmegesetz :	Messer	Entnahmetiefe :	
Probencharakter :	faserig	Entnahmemenge :	20 g

Untersuchungsumfang: KI

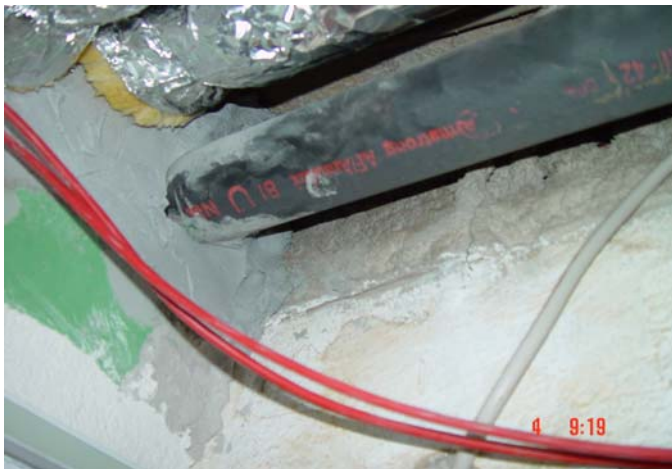
Lageskizze

Gebäude :	Dr. Schmeisser Stift	Bauteil :	2
Nutzung :	Wohn/Sozial	Material :	Isolierung
Datum :	4. November 2010	Farbe :	grau
Probenbezeichnung :	Gang Decke UG	Geruch :	ohne
Entnahmegesetz :	Messer	Entnahmetiefe :	
Probencharakter :	faserig	Entnahmemenge :	20 g

Untersuchungsumfang: KI

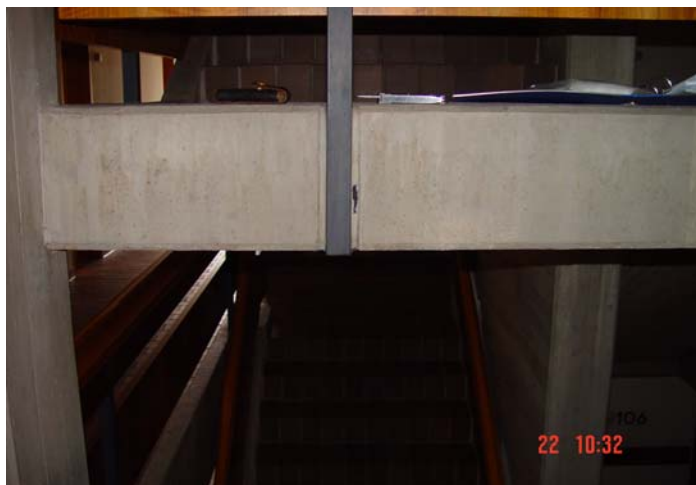
Lageskizze

Gebäude :	Dr. Schmeisser Stift	Bauteil :	BA 1
Nutzung :	Wohn/Sozial	Material :	Dichtmasse
Datum :	22. Oktober 2010	Farbe :	Grau
Probenbezeichnung :	Fuge innen 2.OG	Geruch :	ohne
Entnahmegesetz :	Messer	Entnahmetiefe :	ca. 2 cm
Probencharakter :	stückig	Entnahmemenge :	ca. 50 g

Untersuchungsumfang: PCB

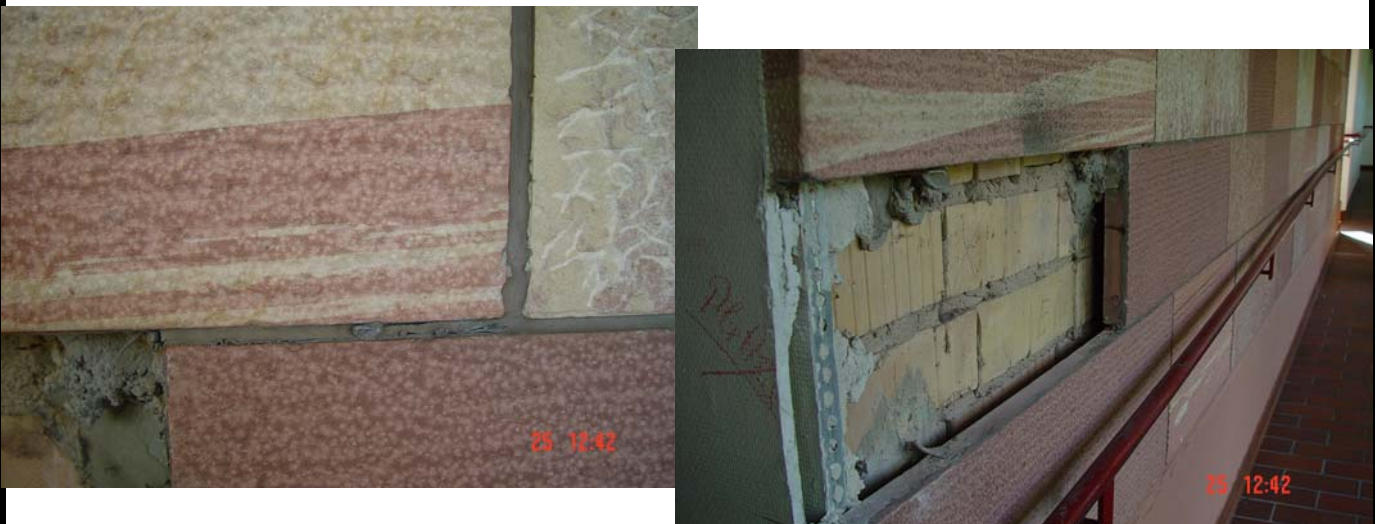
Lageskizze

Gebäude :	Dr. Schmeisser Stift	Bauteil :	BA 1
Nutzung :	Wohn/Sozial	Material :	Dichtmasse
Datum :	25. Oktober 2010	Farbe :	Grau
Probenbezeichnung :	Wandfuge 1.OG	Geruch :	ohne
Entnahmegesetz :	Messer	Entnahmetiefe :	ca. 2 cm
Probencharakter :	stückig	Entnahmemenge :	ca. 50 g

Untersuchungsumfang: PCB

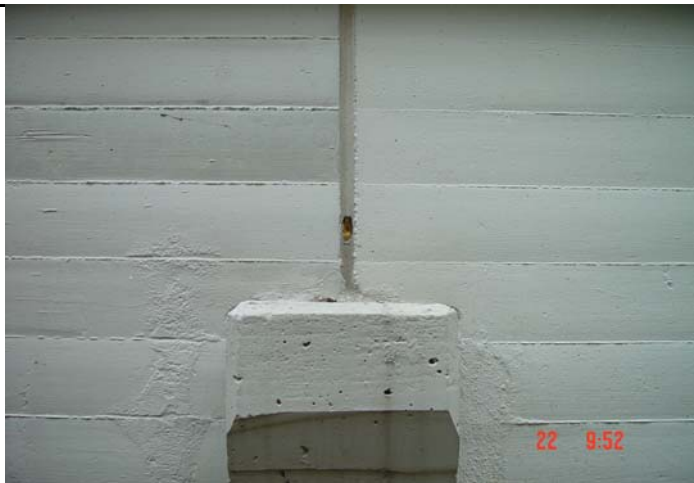
Lageskizze

Gebäude :	Dr. Schmeisser Stift	Bauteil :	BA 1
Nutzung :	Wohn/Sozial	Material :	Dichtmasse
Datum :	22. Oktober 2010	Farbe :	Grau
Probenbezeichnung :	Fassade EG 1	Geruch :	ohne
Entnahmegesetz :	Messer	Entnahmetiefe :	ca. 2 cm
Probencharakter :	stückig	Entnahmemenge :	ca. 50 g

Untersuchungsumfang: PCB

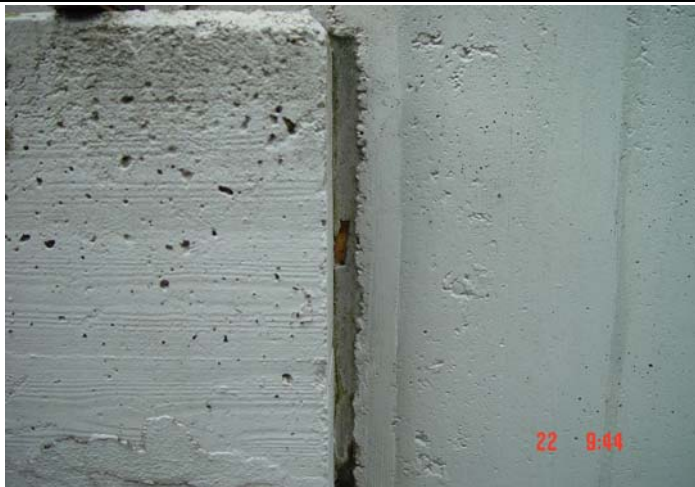
Lageskizze

Gebäude :	Dr. Schmeisser Stift	Bauteil :	BA 1
Nutzung :	Wohn/Sozial	Material :	Dichtmasse
Datum :	22. Oktober 2010	Farbe :	Grau
Probenbezeichnung :	Fassade EG 2	Geruch :	ohne
Entnahmegesetz :	Messer	Entnahmetiefe :	ca. 2 cm
Probencharakter :	stückig	Entnahmemenge :	ca. 50 g

Untersuchungsumfang: PCB

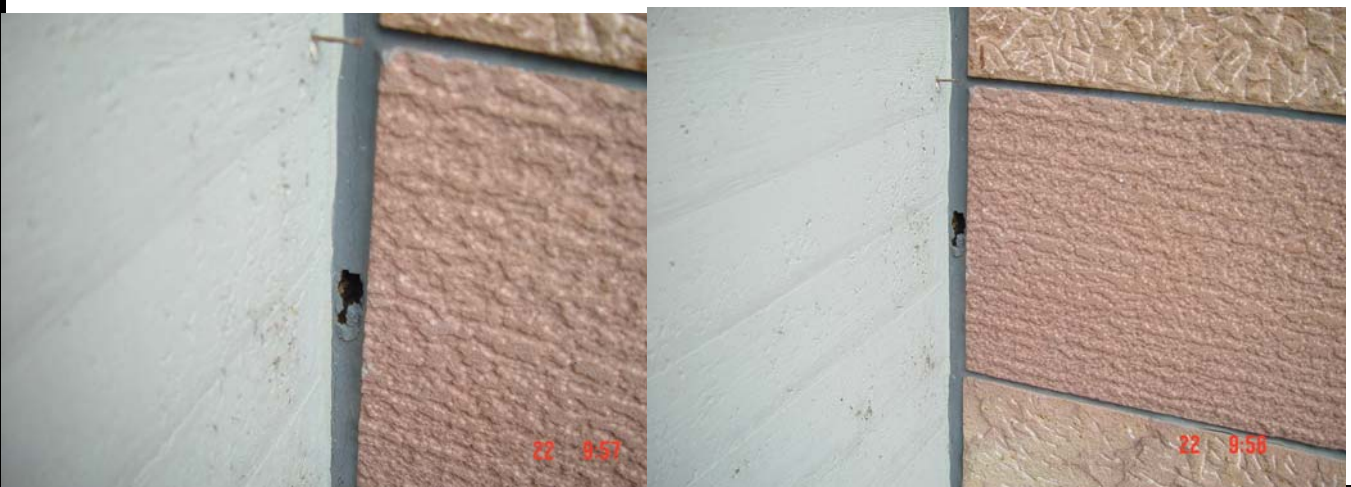
Lageskizze

Gebäude :	Dr. Schmeisser Stift	Bauteil :	BA 1
Nutzung :	Wohn/Sozial	Material :	Dichtmasse
Datum :	22. Oktober 2010	Farbe :	Grau
Probenbezeichnung :	Fassade EG 3	Geruch :	ohne
Entnahmegesetz :	Messer	Entnahmetiefe :	ca. 2 cm
Probencharakter :	stückig	Entnahmemenge :	ca. 50 g

Untersuchungsumfang: PCB

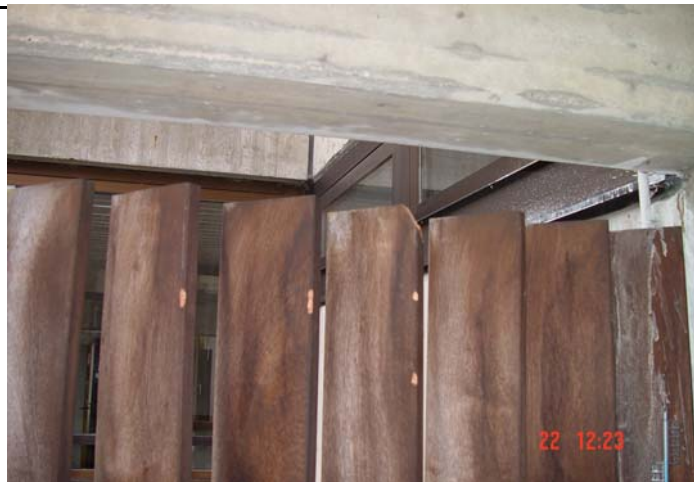
Lageskizze

Gebäude :	Dr. Schmeisser Stift	Bauteil :	BA 1
Nutzung :	Wohn/Sozial	Material :	Holz
Datum :	22. Oktober 2010	Farbe :	braun
Probenbezeichnung :	Holzverkleidung Balkon 3.OG	Geruch :	ohne
Entnahmegesetz :	Messer/Hobel	Entnahmetiefe :	ca. 2 cm
Probencharakter :	Späne	Entnahmemenge :	ca. 50 g

Untersuchungsumfang: AltholzV

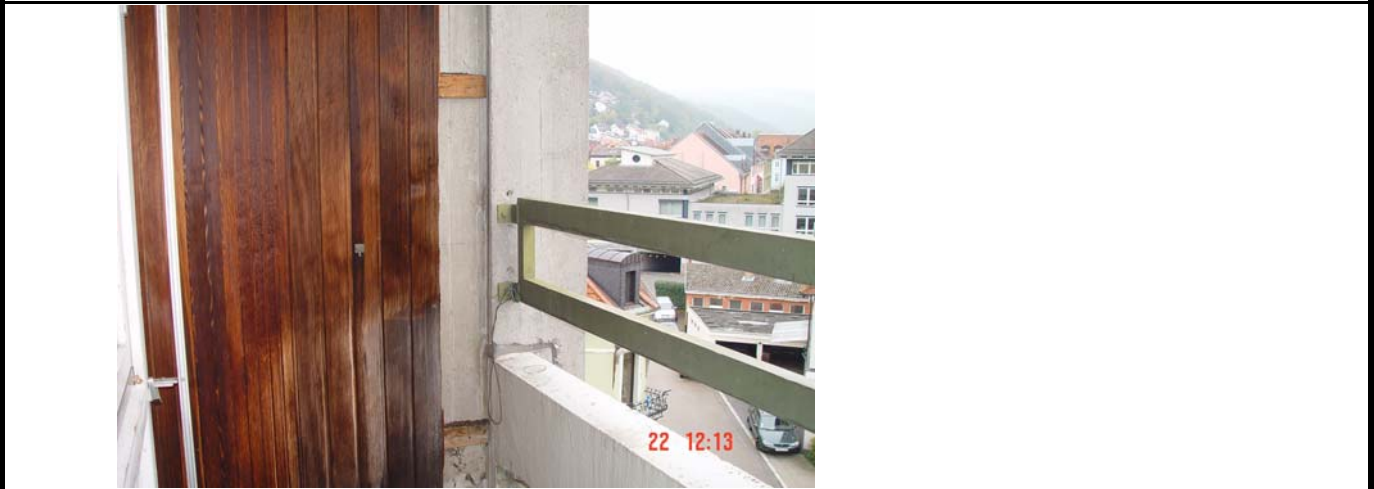
Lageskizze

Gebäude :	Dr. Schmeisser Stift	Bauteil :	BA 1
Nutzung :	Wohn/Sozial	Material :	Holz
Datum :	22. Oktober 2010	Farbe :	braun
Probenbezeichnung :	Holzverkleidung Balkon 4.OG	Geruch :	ohne
Entnahmegesetz :	Messer/Hobel	Entnahmetiefe :	ca. 2 cm
Probencharakter :	Späne	Entnahmemenge :	ca. 50 g

Untersuchungsumfang: AltholzV

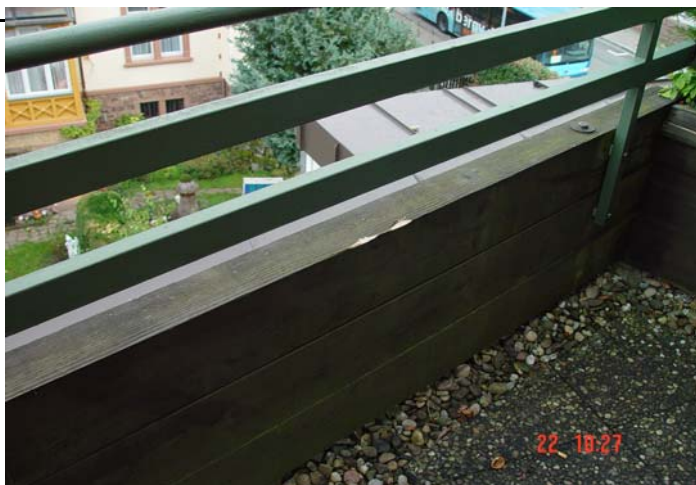
Lageskizze

Gebäude :	Dr. Schmeisser Stift	Bauteil :	BA 1
Nutzung :	Terrasse	Material :	Holz
Datum :	22. Oktober 2010	Farbe :	braun
Probenbezeichnung :	MP Holz Terrasse 3.OG	Geruch :	ohne
Entnahmegesetz :	Messer/Hobel	Entnahmetiefe :	ca. 2 cm
Probencharakter :	Späne	Entnahmemenge :	ca. 50 g

Untersuchungsumfang: AltholzV

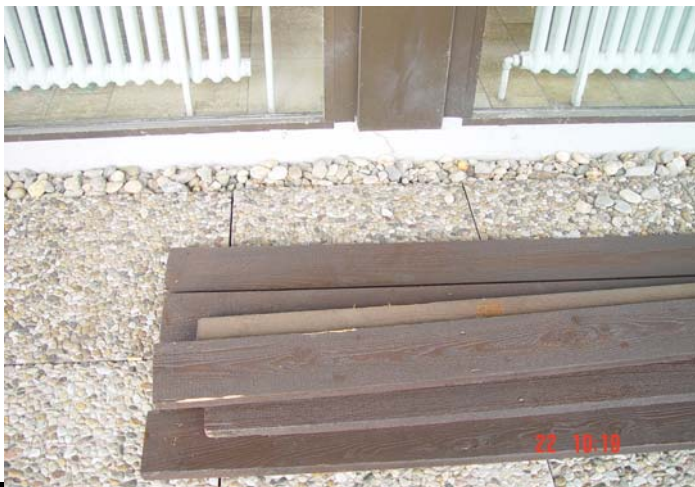
Lageskizze

Gebäude :	Dr. Schmeisser Stift	Bauteil :	BA 1
Nutzung :	Terrasse	Material :	Holz
Datum :	22. Oktober 2010	Farbe :	braun
Probenbezeichnung :	Verbretterung DG	Geruch :	ohne
Entnahmegesetz :	Messer/Hobel	Entnahmetiefe :	ca. 2 cm
Probencharakter :	Späne	Entnahmemenge :	ca. 50 g

Untersuchungsumfang: AltholzV

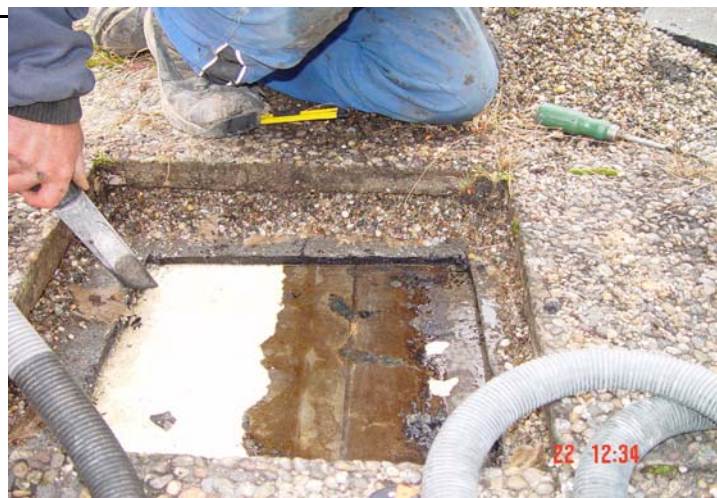
Lageskizze

Gebäude :	Dr. Schmeisser Stift	Bauteil :	BA 1
Nutzung :	Wohn/Sozial	Material :	Dachbahn
Datum :	22. Oktober 2010	Farbe :	Schwarz
Probenbezeichnung :	Dach 1 6.OG	Geruch :	ohne
Entnahmegesetz :	Messer	Entnahmetiefe :	-
Probencharakter :	stückig	ca. Entnahmemenge :	100 g

Untersuchungsumfang: PAK

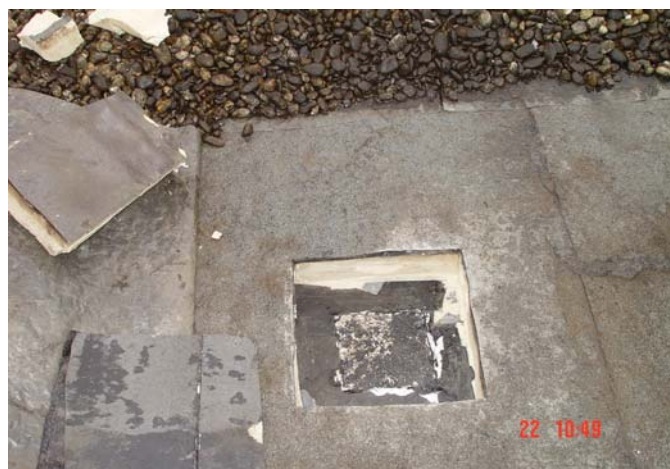
Lageskizze

Gebäude :	Dr. Schmeisser Stift	Bauteil :	BA 1
Nutzung :	Wohn/Sozial	Material :	Dachbahn
Datum :	22. Oktober 2010	Farbe :	Schwarz
Probenbezeichnung :	Dach 1 6.OG Dampfsperre	Geruch :	ohne
Entnahmegesetz :	Messer	Entnahmetiefe :	-
Probencharakter :	stückig	ca. Entnahmemenge :	100 g

Untersuchungsumfang: PAK

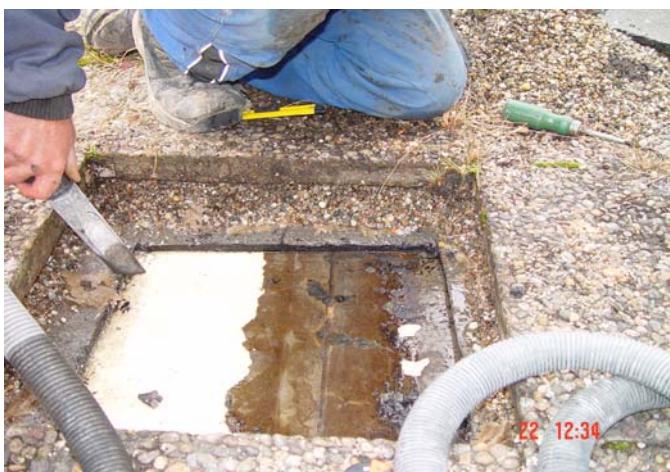
Lageskizze

Gebäude :	Dr. Schmeisser Stift	Bauteil :	BA 1
Nutzung :	Wohn/Sozial	Material :	Dachbahn
Datum :	22. Oktober 2010	Farbe :	Schwarz
Probenbezeichnung :	Dach 2 6.OG (Dachgeschoß)	Geruch :	ohne
Entnahmegesetz :	Messer	Entnahmetiefe :	-
Probencharakter :	stückig	ca. Entnahmemenge :	100 g

Untersuchungsumfang: PAK

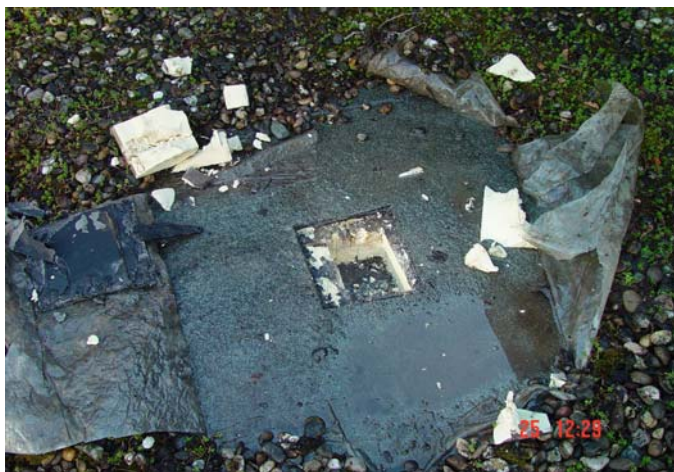
Lageskizze

Gebäude :	Dr. Schmeisser Stift	Bauteil :	BA 1
Nutzung :	Wohn/Sozial	Material :	Dachbahn
Datum :	25. Oktober 2010	Farbe :	Schwarz
Probenbezeichnung :	Dach 2.OG	Geruch :	ohne
Entnahmegesetz :	Messer	Entnahmetiefe :	-
Probencharakter :	stückig	ca. Entnahmemenge :	100 g

Untersuchungsumfang: PAK

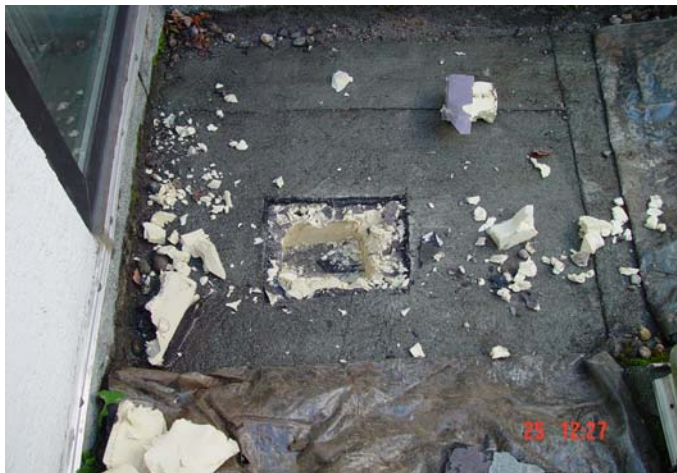
Lageskizze

Gebäude :	Dr. Schmeisser Stift	Bauteil :	BA 1
Nutzung :	Wohn/Sozial	Material :	Dachbahn
Datum :	25. Oktober 2010	Farbe :	Schwarz
Probenbezeichnung :	Dach 2.OG Dampfsperre	Geruch :	ohne
Entnahmegesetz :	Messer	Entnahmetiefe :	-
Probencharakter :	stückig	ca. Entnahmemenge :	100 g

Untersuchungsumfang: PAK

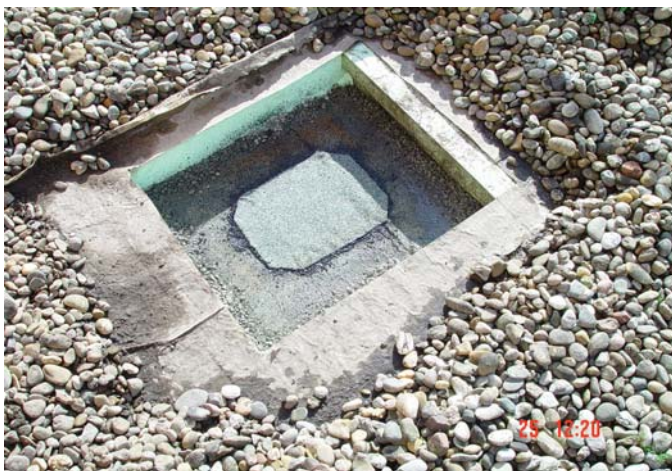
Lageskizze

Gebäude :	Dr. Schmeisser Stift	Bauteil :	BA 1
Nutzung :	Wohn/Sozial	Material :	Dachbahn
Datum :	25. Oktober 2010	Farbe :	Schwarz
Probenbezeichnung :	Dach 3.OG	Geruch :	ohne
Entnahmegesetz :	Messer	Entnahmetiefe :	-
Probencharakter :	stückig	ca. Entnahmemenge :	100 g

Untersuchungsumfang: PAK

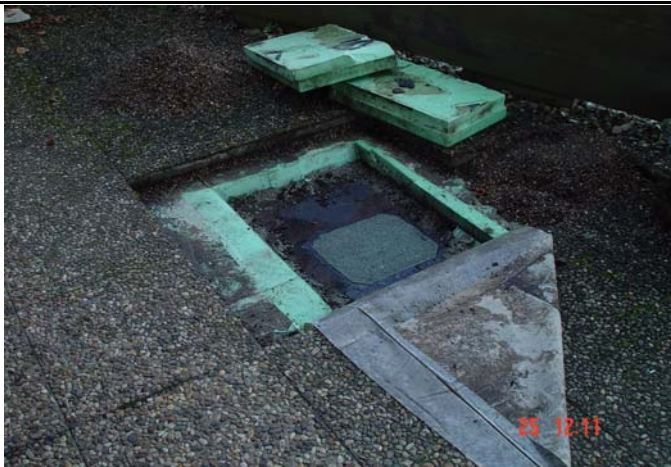
Lageskizze

Gebäude :	Dr. Schmeisser Stift	Bauteil :	BA 1
Nutzung :	Wohn/Sozial	Material :	Dachbahn
Datum :	25. Oktober 2010	Farbe :	Schwarz
Probenbezeichnung :	Dach 3.OG Dampfsperre	Geruch :	ohne
Entnahmegesetz :	Messer	Entnahmetiefe :	-
Probencharakter :	stückig	ca. Entnahmemenge :	100 g

Untersuchungsumfang: PAK

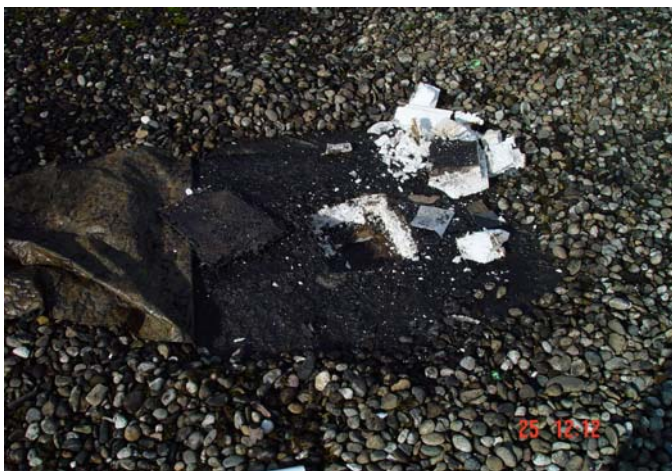
Lageskizze

Gebäude :	Dr. Schmeisser Stift	Bauteil :	BA 1
Nutzung :	Wohn/Sozial	Material :	Dachbahn
Datum :	25. Oktober 2010	Farbe :	Schwarz
Probenbezeichnung :	Dach 16.OG	Geruch :	ohne
Entnahmegesetz :	Messer	Entnahmetiefe :	-
Probencharakter :	stückig	ca. Entnahmemenge :	100 g

Untersuchungsumfang: PAK

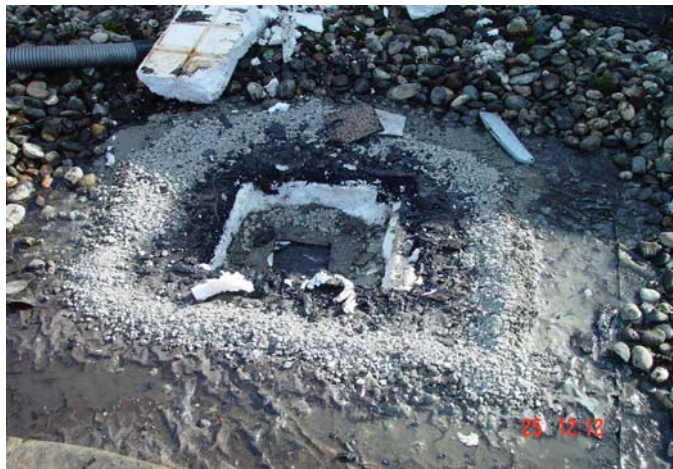
Lageskizze

Gebäude :	Dr. Schmeisser Stift	Bauteil :	BA 1
Nutzung :	Wohn/Sozial	Material :	Dachbahn
Datum :	25. Oktober 2010	Farbe :	Schwarz
Probenbezeichnung :	Dach 3.OG Dachaufbau Dampfsperre	Geruch :	ohne
Entnahmegesetz :	Messer	Entnahmetiefe :	-
Probencharakter :	stückig	ca. Entnahmemenge :	100 g

Untersuchungsumfang: PAK
